**SSI Rapport**

**2002:10** BERTIL CLAVENSJÖ

## *Radonåtgärders beständighet*

**TITEL/TITLE:** Radonåtgärders beständighet / Long term performance of different radon remedial methods in Sweden.

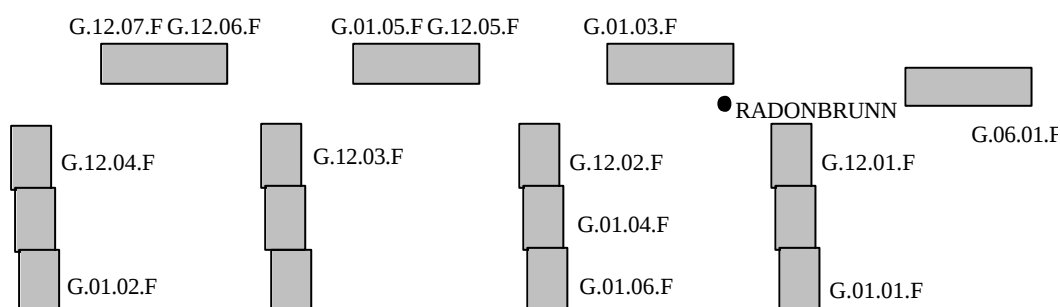
Vid kontrollmätningen 1997 upptäcktes att radonhalterna hade stigit markant i samtliga lägenheter. I fyra av fem radonmätta lägenheter i denna grupp översteg halterna riktvärdet för olägenhet för människors hälsa. Vid kontroll av fläkten i radonbrunnen visade det sig att den hade "skurit" och därför inte fungerade. Hur länge detta tillstånd hade varit rådande var obekant eftersom någon kontroll av fläkten inte ingick i driftrutinerna.

Figur 5.1. Skiss över lägenheternas placering. Samtliga undersökta lägenheter är belägna i bottenvåningen i respektive hus.

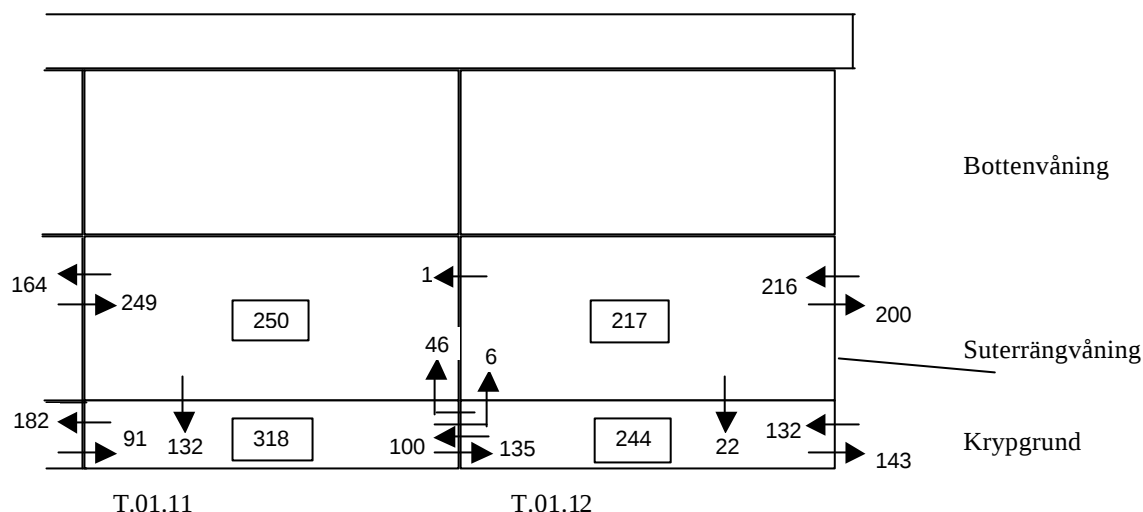
Resultatet av luftväxlingsmätningen redovisas i figur B1.1. Luftväxlingen var mycket stor i krypgrunderna, 4.78 oms/h i T.01.11 och 3.36 oms/h i T.01.12. Detta bör uppmärksammas med tanke på nedkylning av utrymmena vintertid. En stor mängd luft förflyttades från bostaden till krypgrunden framförallt i T.01.11 där 132 m<sup>3</sup>/h sögs ner genom bjälklaget. Anmärkningsvärt är också att relativt stora mängder luft förflyttades korsvis i huset. Cirka 45 m<sup>3</sup>/h luft strömmade från krypgrunden i T.01.12 plus 1 m<sup>3</sup>/h (tillsammans 46 m<sup>3</sup>/h) från den egna krypgrunden upp i bostaden T.01.11. Detta skedde troligen p.g.a. övertryck och otätheter i avluftskanalen samt genom andra otätheter i skiljeväggarna.

Figur B1.1. Schematisk bild över luftflöden i objekten T.01.11 och T.01.12 02 uppmätta under samma tid som mätningen av radon 1997. Siffrorna i figuren visar luftmängder i m<sup>3</sup>/h. Siffror inom ram anger den totalt omsatta luftmängden i respektive bostad och krypgrund. Siffrorna för bostäderna gäller båda våningsplanen. De till vänster i figuren markerade flödena är luftflöden mellan bostad/krypgrund i T.01.11 och utomhusluften genom otätheter i väggar och genom frånluftskanaler.

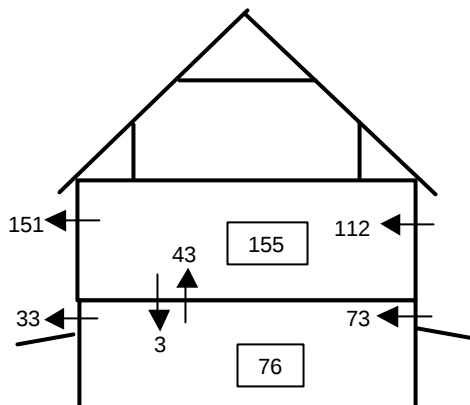
Utan att åstadkomma ett övertryck i byggnaden är det omöjligt att med ventilationens hjälp förhindra att radonhaltig jordluft sugts in. Ett övertryck bör dock inte skapas inomhus eftersom detta kan orsaka fuktskador i husets övre delar. Hur mycket jordluft som vid olika tidpunkter strömmar in i huset beror bl.a. på lufttrycks-differensen. Radonhalten kan således variera i huset trots att luftväxlingen är jämn. I figur B1.2 visas luftens rörelse i huset uppmätta under samma tid som kontrollmätningen av radon 1997.

Figur B1.2. Schematisk bild över luftflöden i objekt G.02.02 uppmätta under samma tid som mätningen av radon 1997. Siffrorna i figuren visar luftmängder i  $\text{m}^3/\text{h}$ . Siffror inom ram anger den totalt omsatta luftmängden på respektive våningsplan. 155  $\text{m}^3/\text{h}$  gäller dock den sammanlagda omsättningen i båda bostadsvåningarna. I de 43  $\text{m}^3/\text{h}$  som kommer från källarvåningen och strömmar upp i huset är inte luftmängden som kommer från krypgrunden medräknad. Den finns med de 112  $\text{m}^3/\text{h}$  som kommer utifrån och in i bostadsvåningarna.

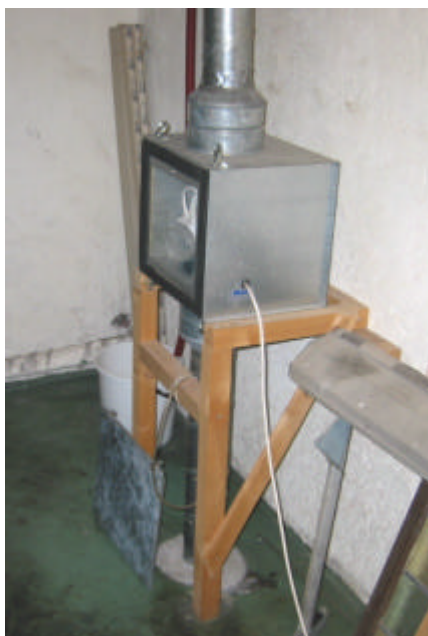
*Figur B1.5 En enkel form av radonsug som fungerar alldeles utmärkt. Fläkten är placerad i den ljudisolerande plåtlådan. Locket är avtaget och står lutande mot träställningen. Avluftsröret utgörs av ett spirorör. Rör inklusive skarvar kräver extra uppmärksamhet på tätheten.*
