**SSI Rapport**

**2002:10** BERTIL CLAVENSJÖ

## *Radonåtgärders beständighet*

**TITEL/TITLE:** Radonåtgärders beständighet / Long term performance of different radon remedial methods in Sweden.

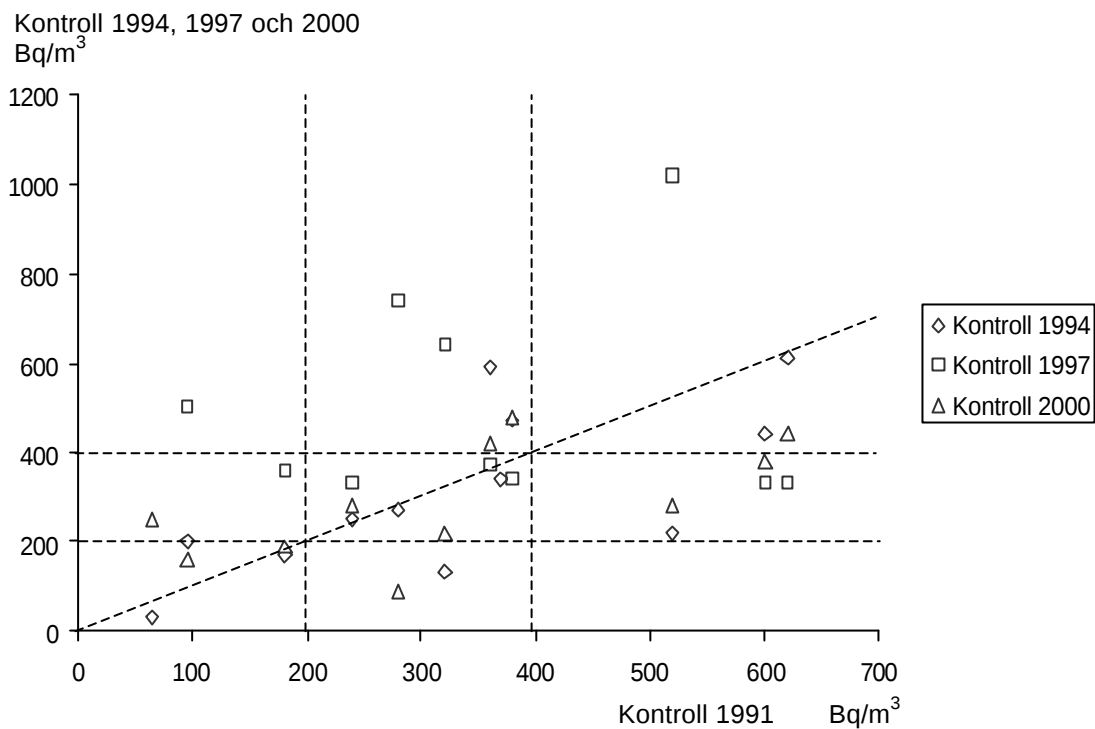
Figur 1.1. Radonhalter efter sanering. Installation av mekaniskt frånluftssystem. 6 lägenheter i flerbostadshus samt 6 småhus.  
Radon levels after remedial action. Converting a natural draught system to a mechanical exhaust air system. 6 flats in multi-family buildings and 6 single-family houses.

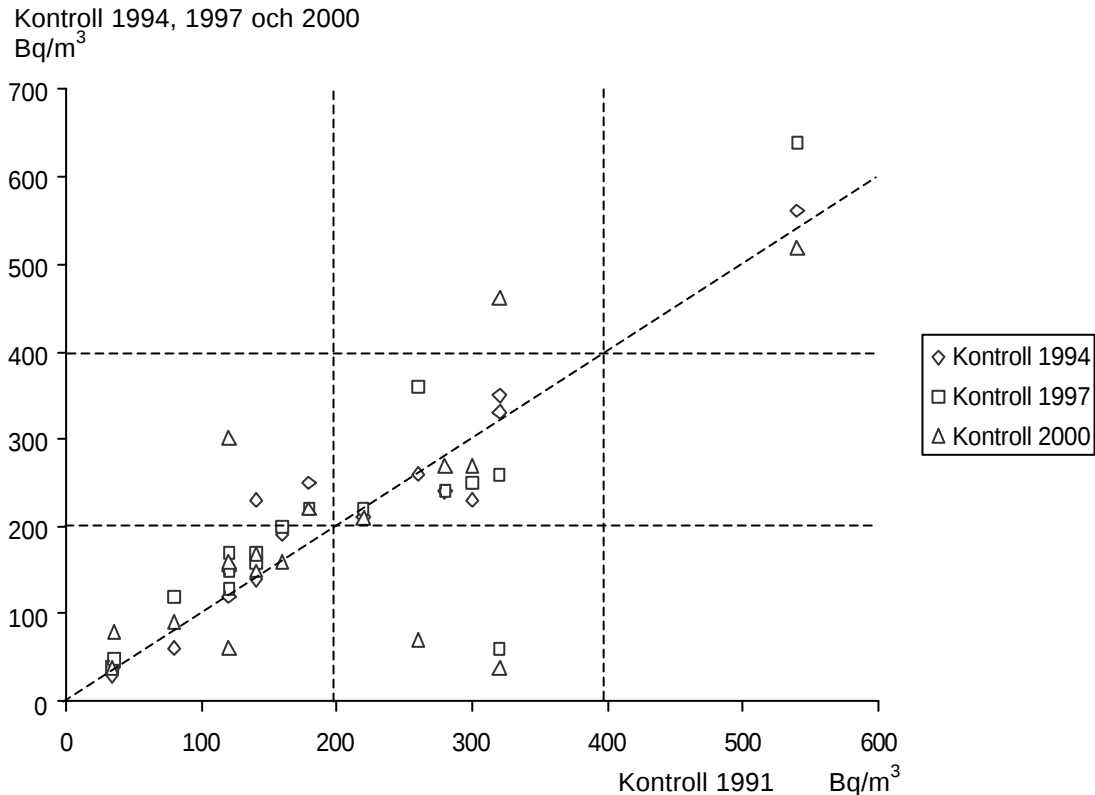
Figur 1.2. Radonhalter efter sanering. Installation av mekaniskt till- och frånluftssystem. 17 småhus.  
Radon levels after remedial action. Installation of a mechanical supply and exhaust air ventilation system. 17 single-family houses.

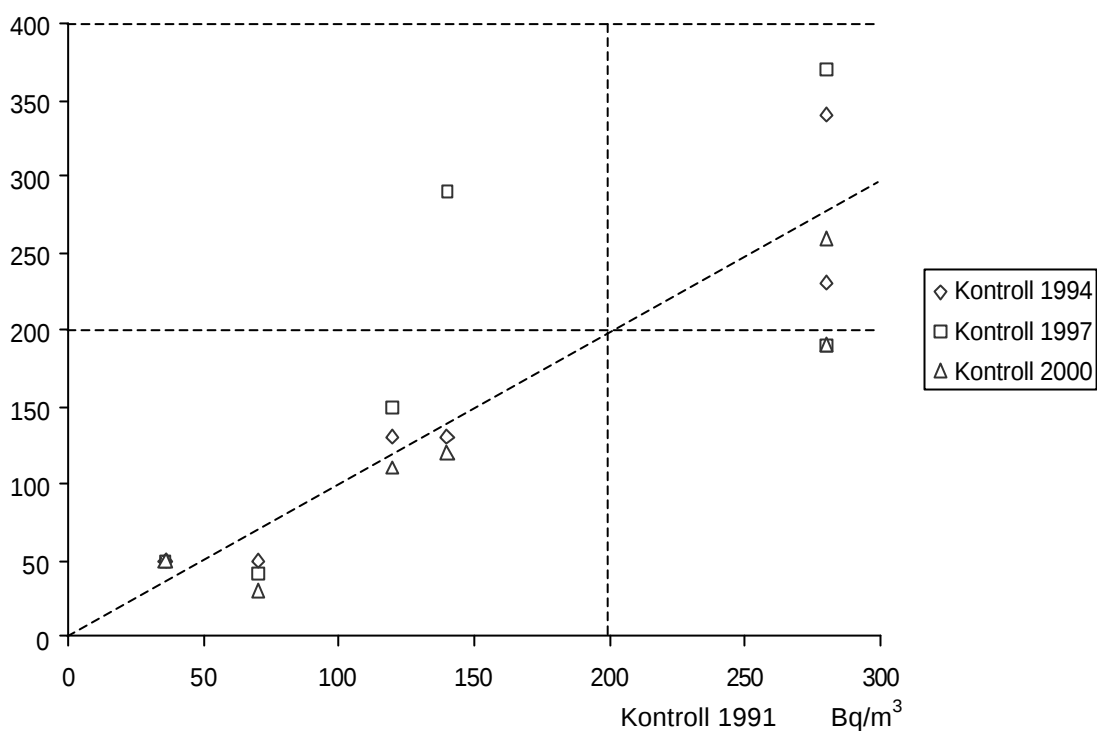
Figur 1.3. Radonhalter efter sanering. Tätning mot mark. 6 småhus.  
Radon levels after remedial action. Sealing leakage points in the basement floor. 6 single-family houses.

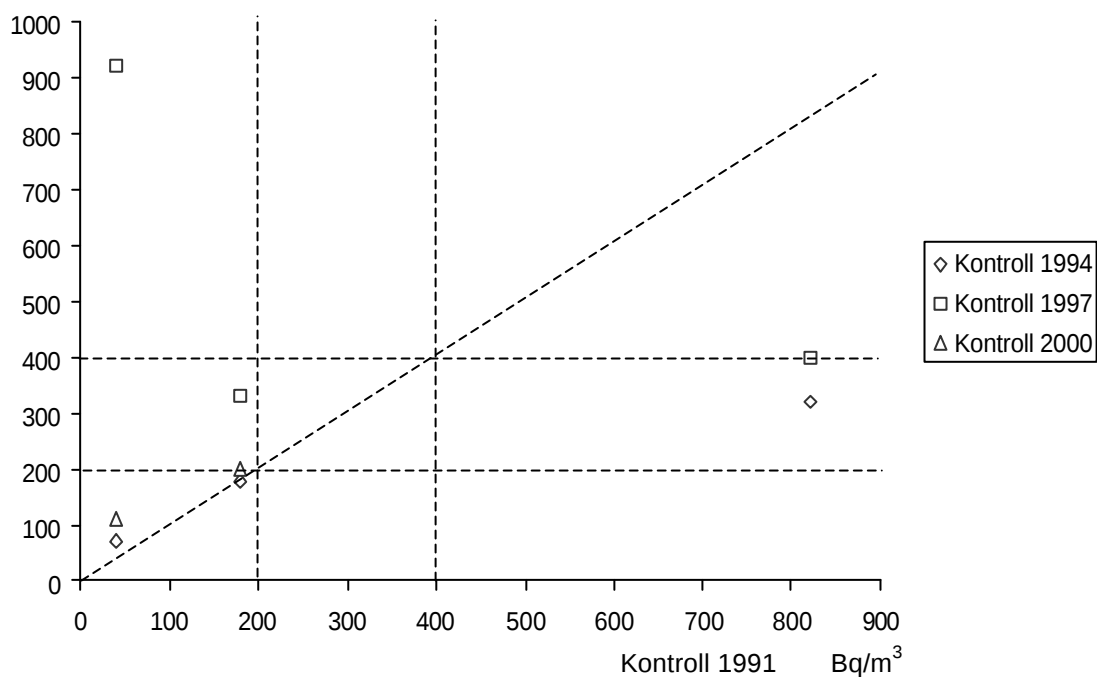
Figur 1.4. Radonhalter efter sanering. Installation av luftkuddesystem. 3 småhus.  
Radon levels after remedial action. Installation of a fan assisted sub-slab pressurisation system. 3 single-family houses.

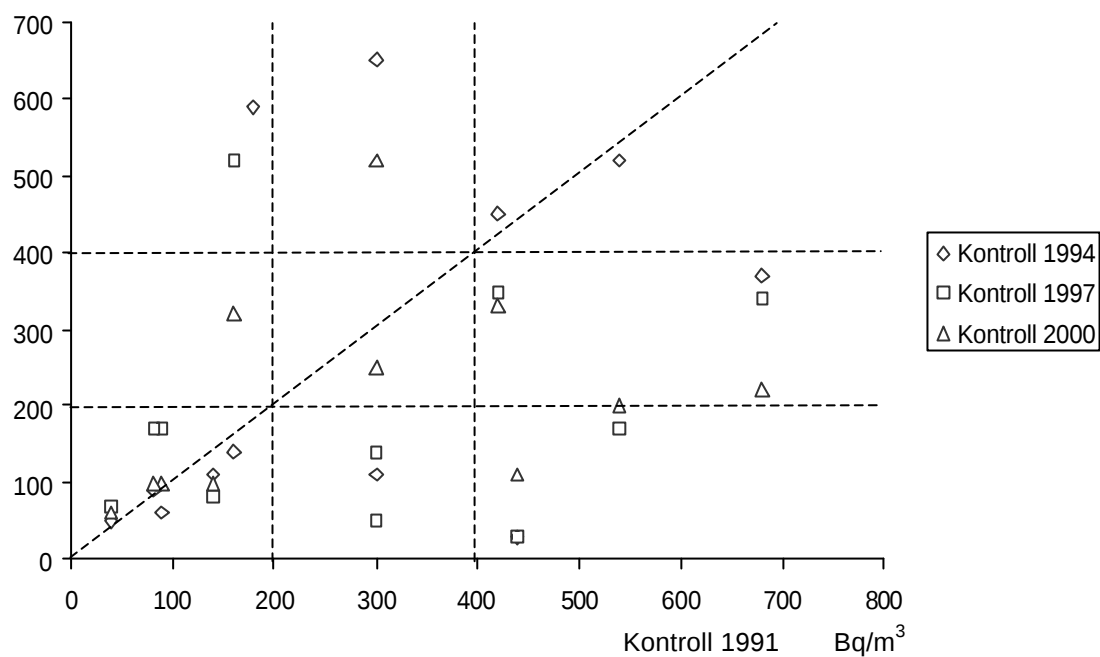
Figur 1.5. Radonhalter efter sanering. Installation av mekaniskt till- och frånluftssystem samt radonsug. 12 småhus.

Radon levels after remedial action. Installation of a mechanical supply and exhaust air ventilation system and a sub-slab suction. 12 single-family houses.

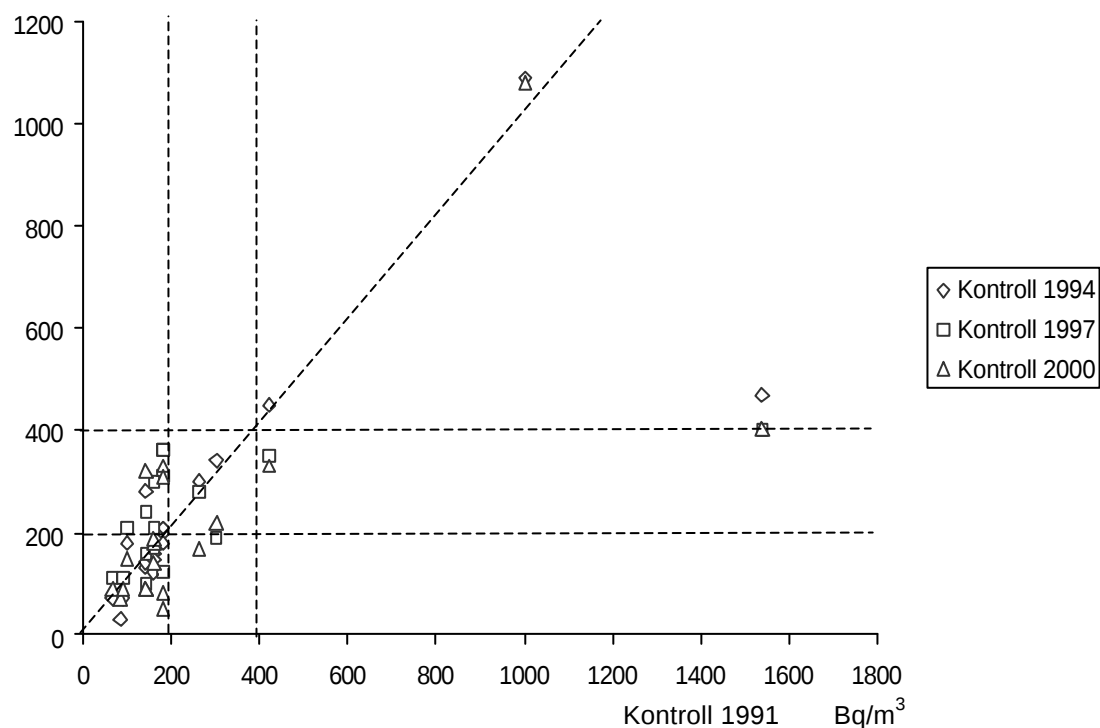
Figur 1.6. Radonhalter efter sanering. Installation av radonsug. 18 småhus.

Radon levels after remedial action. Installation of a sub-slab suction. 18 single-family houses.

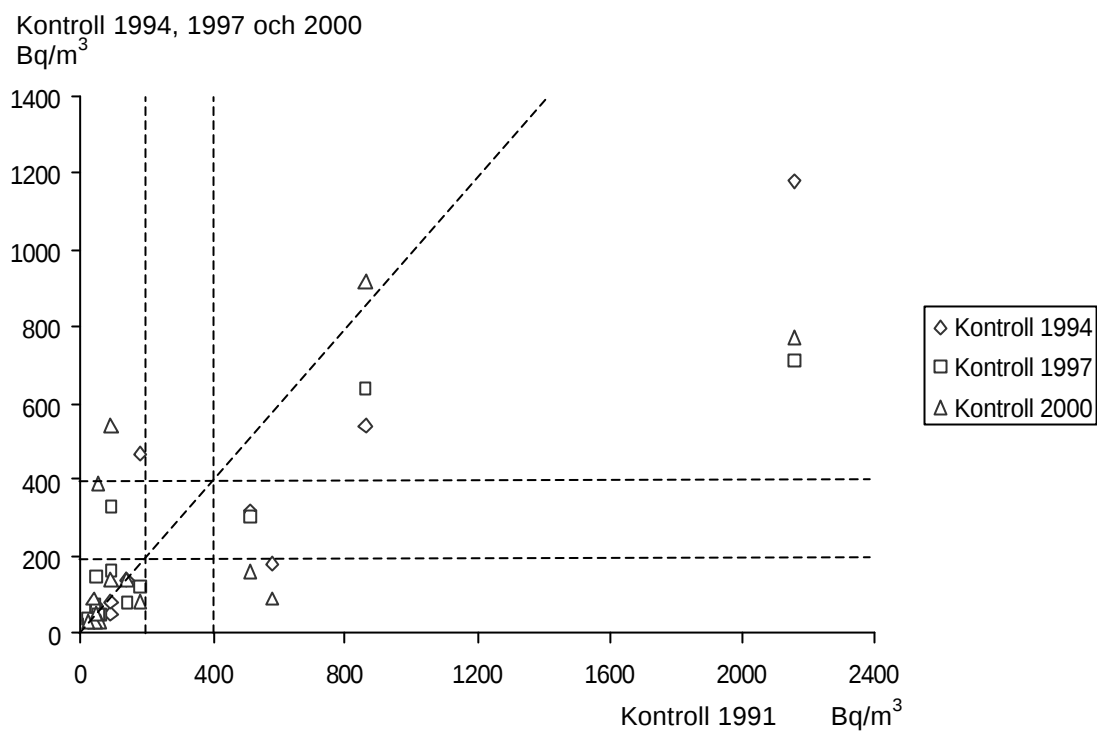
Figur 1.7. Radonhalter efter sanering. Installation av radonbrunn. 14 småhus.  
Radon levels after remedial action. Installation of a radon well. 14 single-family houses.

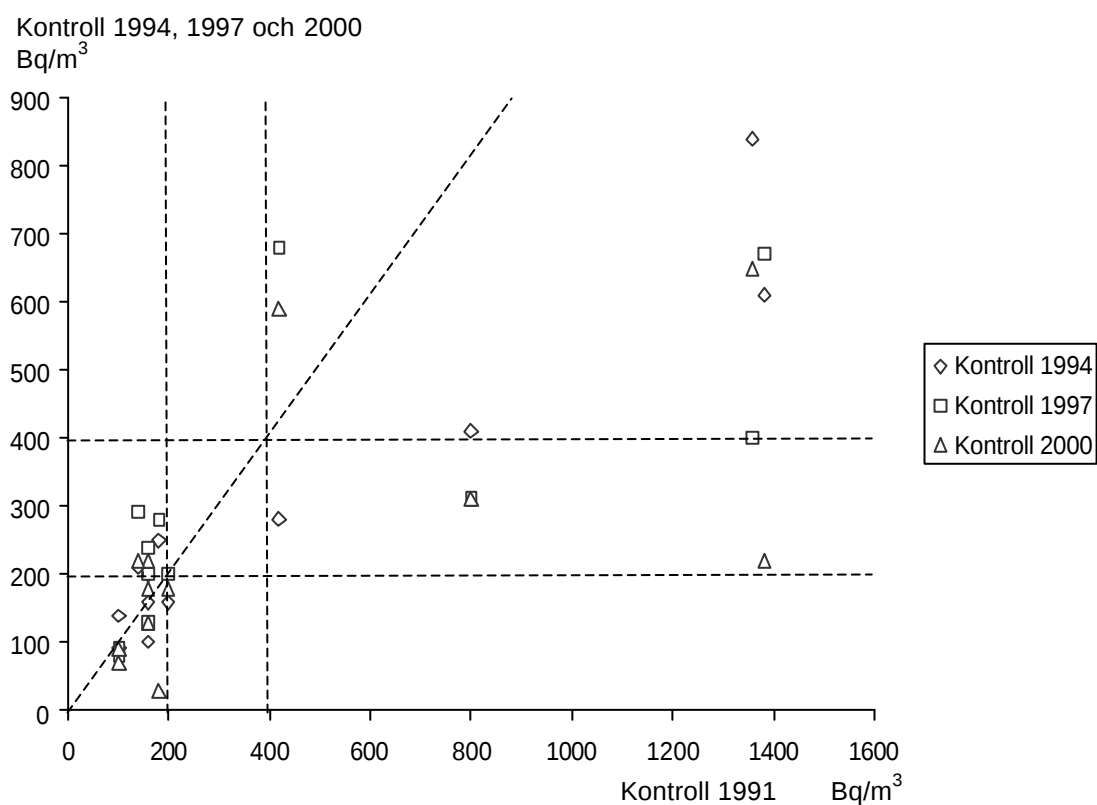
Figur 1.8. Radonhalter efter sanering. Förbättrad självdragsventilation. 13 småhus.  
Radon levels after remedial action. Improving the natural draught ventilation. 13 single-family houses.

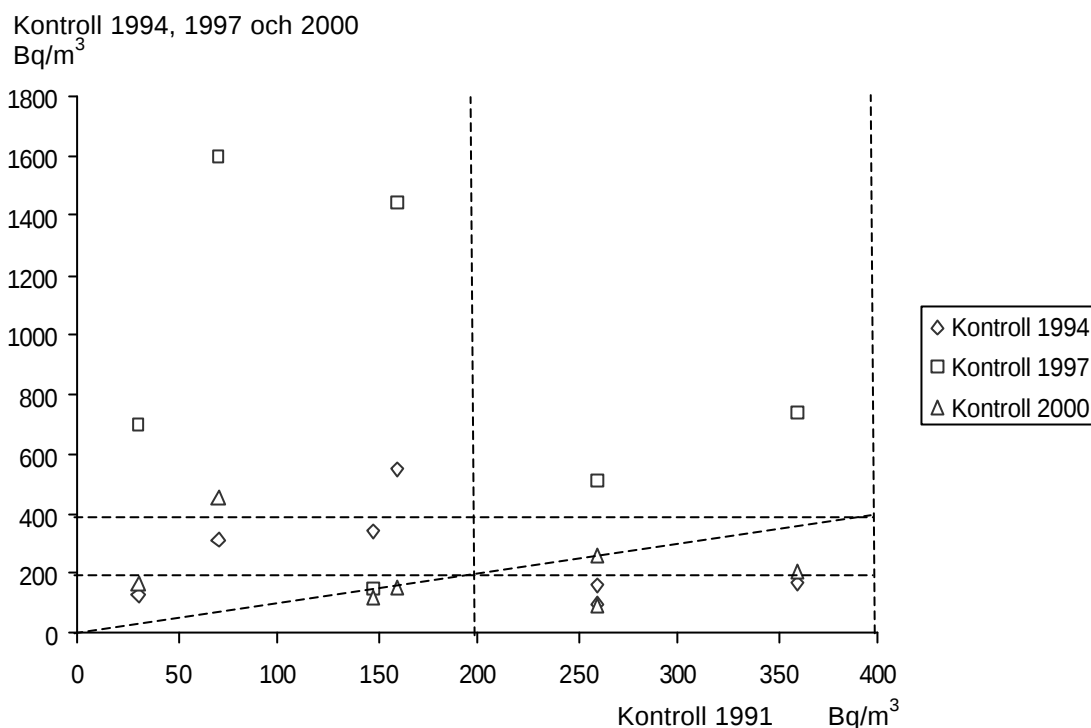
Figur 1.9. Radonhalter efter sanering av bostäder i flerbostadshus. Installation av mekaniskt frånlufts-system m.m. samt tätning vid bl.a. kulvertintag. 7 lägenheter i flerbostadshus.  
 Radon levels after remedial action. A combination of converting a natural draught system to a mechanical exhaust air system and sealing round about the culvert intake. These reduction actions have been done in multi-family buildings. 7 flats.

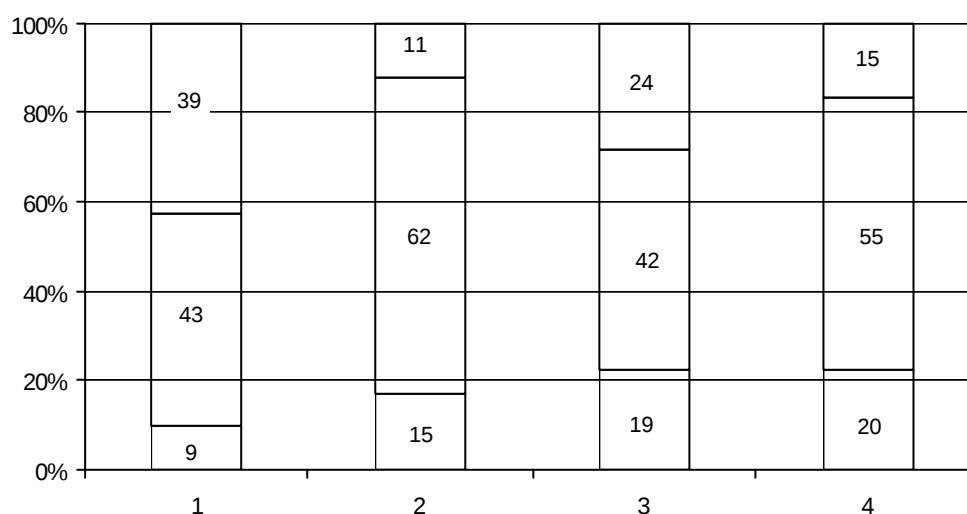
Figure 1.10. The diagram presents the number of houses in which the radon concentration in one measuring occasion (A) divided by the measured value in another occasion (B) was  
 <0.7 (the lower part of the column)  
 0.7-1.3 (the intermediate part)  
 >1.3 (the upper part) as follows:

1. A. Measuring occasion in 1991    B. Measuring occasion immediately after the reduction action.
2. A. Measuring occasion in 1994    B. Measuring occasion in 1991.
3. A. Measuring occasion in 1997    B. Measuring occasion in 1991.
4. A. Measuring occasion in 2000    B. Measuring occasion in 1991.

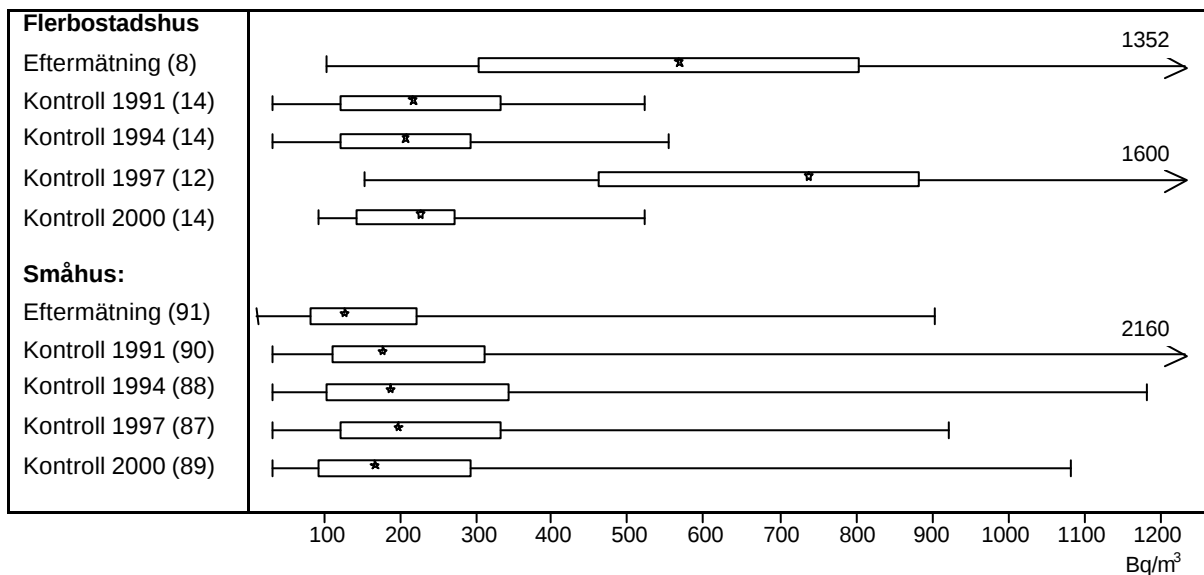
Figur 5.5. Uppmätta radonhalter i samtliga lägenheter och småhus.

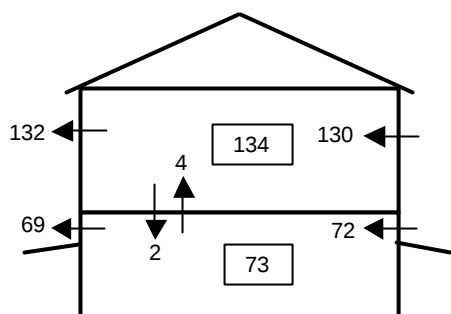
G.02.05 är en villa i ett våningsplan och källarvåning under hela huset. Våningarna har invändig trappförbindelse med dörr. I källarplanet finns pannrum och ytterligare två rum med rökanal respektive frånluftskanaler. Vid mätning av luftväxlingen 1997 erhöles i källaren 0.40 oms/h och i bottenplanet 0.65 oms/h. Luftutbytet mellan de båda planen var 4 m<sup>3</sup>/h upp från och 2 m<sup>3</sup>/h ner till källaren.

Figur B1.3. Schematisk bild över luftflöden i objekt G.02.05 uppmätta under samma tid som mätningen av radon 1997. Siffrorna i figuren visar luftmängder i m<sup>3</sup>/h. Siffror inom ram anger den totalt omsatta luftmängden på respektive plan.

Den utförda saneringen har givit ett relativt gott resultat med en radonhalt som ligger på en stabil nivå över tiden. En ytterligare sänkning skulle kunna erhållas genom att luftväxlingen ökas eller att radoninströmningen från marken minskas.

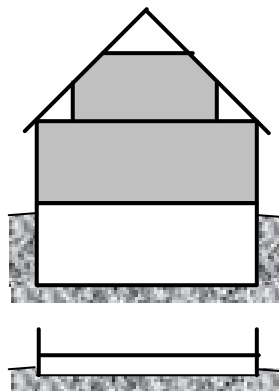
Den förhöjda radonhalten orsakas av radon från marken.

Byggnaden radonsanerades 1981 genom att en radonsug med en 94 W fläkt inmonterades. Radonsugen har ett sugställe beläget i husets bakre del. Fläkten är placerad inomhus. Den är tyristorreglerad och körs normalt med tyristorn inställd på cirka 30 %.

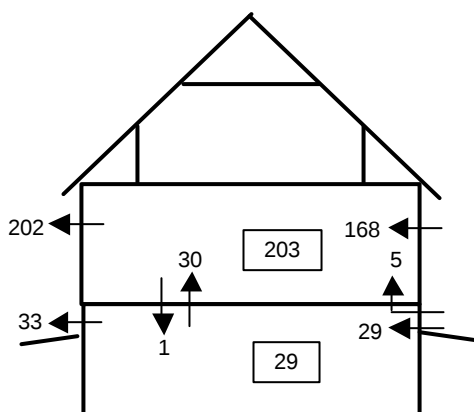
I figur B1.6 presenteras de uppmätta luftflödena i huset under samma tid som radonmätningen utfördes 1997. Frånluftskanal från källarplanet saknas, vilket förklarar att hela frånluftsmängden härifrån passerade genom bottenvåningen. Luftväxlingen har beräknats till 0.48 oms/h i berörd del av källaren samt 0.69 oms/h i genomsnitt i de båda andra våningarna.

Figur B1.6. Schematisk bild över luftflöden i objekt G.11.01. Siffrorna i figuren visar luftmängder i  $\text{m}^3/\text{h}$ . Siffror inom ram anger den totalt omsatta luftmängden på respektive våningsplan. 203  $\text{m}^3/\text{h}$  gäller dock den sammanlagda omsättningen i de båda våningsplanen.

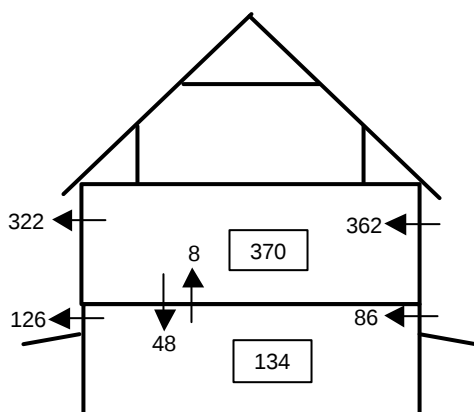
I figur B1.7 presenteras de uppmätta luftflödena i huset under samma tid som radonmätningen utfördes 1997. Huset är snarlikt G.11.01 vad hustyp och i viss mån planslösning beträffar. Här finns dock frånluftskanaler från källarplanet. Luftväxlingen har varit kraftig i hela huset med 0.95 oms/h i genomsnitt i bostadsplanen och 1.26 oms/h i berörd källardel.

Figur B1.7. Schematisk bild över luftflöden i objekt G.11.02. Siffrorna i figuren visar luftmängder i  $\text{m}^3/\text{h}$ . Siffror inom ram anger den totalt omsatta luftmängden på respektive våningsplan. 370  $\text{m}^3/\text{h}$  gäller dock den sammanlagda omsättningen i de båda våningsplanen.

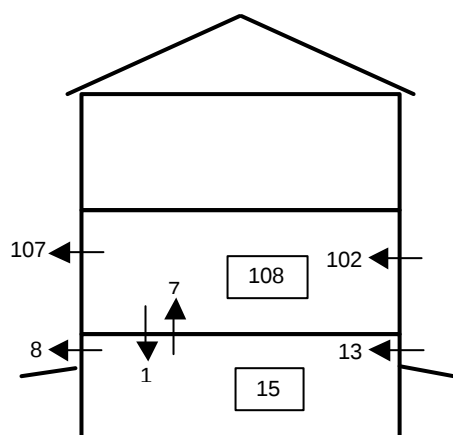
I figur B1.8 presenteras de uppmätta luftflödena i huset under samma tid som radonmätningen utfördes 1997. Luftväxlingen var låg i källarplanet endast 0.12 oms/h.

Figur B1.8. Schematisk bild över luftflöden i objekt G.11.04. Siffrorna i figuren visar luftmängder i  $\text{m}^3/\text{h}$ . Siffror inom ram anger den totalt omsatta luftmängden på respektive våningsplan. 108  $\text{m}^3/\text{h}$  gäller dock den sammanlagda omsättningen i de båda våningsplanen.

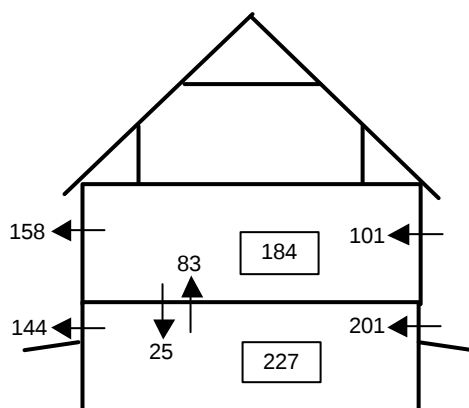
I figur B1.9 presenteras de uppmätta luftflödena i huset under samma tid som radonmätningen utfördes 1997. Hus G.11.05 är ett relativt stort hus med fritt läge i ett mindre villaområde. Luftväxlingen var stor i hela huset med 1.77 oms/h i källarplanet och 0.91 oms/h i genomsnitt i de båda andra våningarna. Detta stämmer väl överens med förhållandena vid 1994 års mätning. Luftutbytet mellan källar- och bottenvåning var mycket stort. Inte mindre än 83 m<sup>3</sup>/h gick från källaren till bottenvåningen medan 25 m<sup>3</sup>/h gick det motsatta hållet.

Figur B1.9. Schematisk bild över luftflöden i objekt G.11.05. Siffrorna i figuren visar luftmängder i  $\text{m}^3/\text{h}$ . Siffror inom ram anger den totalt omsatta luftmängden på respektive våningsplan. 184  $\text{m}^3/\text{h}$  gäller dock den sammanlagda omsättningen i de båda våningsplanen.

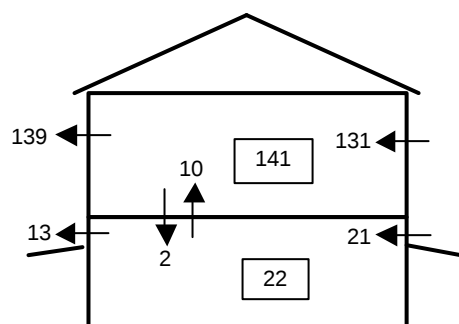
I ovanstående tabell är endast radonhalter som mätts i bostadsplanet medtagna. De två inmonterade utelufts-donen i den äldre källardelen har bidragit till att luftväxlingen har ökat något. Detta innebär att en något mindre mängd, procentuellt sett, sugs in och radonhalten sjunker. Den ligger vid kontrollmätningarna runt gränsvärdet för nybyggnation, men med variationer på över 100 %.

I figur B1.10 presenteras de uppmätta luftflödena i huset under samma tid som radonmätningen utfördes 1997.

Figur B1.10. Schematisk bild över luftflöden i objekt G.11.08. Siffrorna i figuren visar luftmängder i  $\text{m}^3/\text{h}$ . Siffror inom ram anger den totalt omsatta luftmängden på respektive våningsplan.

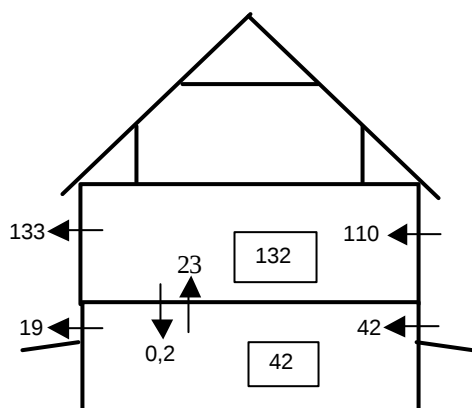
Radonhalten i huset beror på hur mycket jordluft som kommer in i det, radonhalten i denna luft samt luftväxlingen i byggnaden. Man har inte vidtagit någon mera påtaglig åtgärd för att förhindra jordluften att läcka in i huset. Tryckskillnaden över husets bottenkonstruktion påverkas endast marginellt av att delar av tätningslisterna upptill i fönstren i bottenvåningen tas bort. Något mera uteluft kan komma in varvid luftväxlingen ökar, dock inte i någon större omfattning. Radonhalten i huset bestäms således av yttre förhållanden såsom temperatur och vindbelastning och kan variera kraftigt från tid till tid. Detta vittnar också de utförda radonmätningarnas resultat om.

I figur B1.11 presenteras de uppmätta luftflödena i huset under samma tid som radonmätningen utfördes 1997.

Figur B1.11. Schematisk bild över luftflöden i objekt G.11.13. Siffrorna i figuren visar luftmängder i  $\text{m}^3/\text{h}$ . Siffror inom ram anger den totalt omsatta luftmängden på respektive våningsplan. 132  $\text{m}^3/\text{h}$  gäller dock den sammanlagda omsättningen i de båda våningsplanen.
